# Wat u moet weten over isolerende beglazing

# Soorten isolerende beglazing

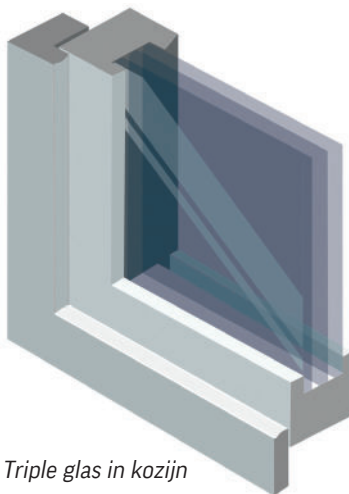
Drievoudig isolatieglas, ook wel "Triple beglazing" genoemd, heeft een betere isolerende werking dan Hoog-Rendements isolerend dubbelglas en heeft een tot wel 5x betere warmte- isolatie dan gewoon isolerend dubbelglas.

Het bestaat uit drie glasbladen die door twee afstandhouders van elkaar worden gehouden. Op twee glasbladen is aan de spouwzijde van het glas een heel dunne warmte reflecterende coating aangebracht en beide spouwen zijn gevuld met speciaal gas. De gebruikte gassoorten zijn (meestal) argon of krypton.

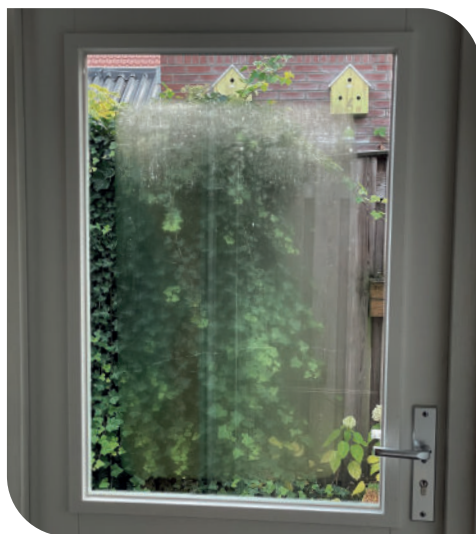
Condensvorming aan de kamerzijde ontstaat meestal bij een lage buitentemperatuur en een hoge relatieve luchtvochtigheid in de woning. Het aanwezige vocht condenseert dan tegen het glasoppervlak. Bij isolerende beglazing met een goede isolatiewaarde zoals Hoog-Rendements isolerend dubbelglas is dit risico kleiner dan bij glas met een slechte isolatiewaarde zoals enkelglas. Dit is ook afhankelijk van de specifieke situatie. Belangrijk is te weten dat condens aan de kamerzijde geen fout in het product is. Eventuele condensvorming is te voorkomen door goed te ventileren. Zeker als u uw bestaande beglazing laat vervangen is het zaak goed te kijken naar mogelijkheden om te ventileren.

*Condensvorming aan de kamerzijde.*
