## WAT U MOET WETEN OVER ISOLERENDE BEGLAZING

## > Soorten isolerende beglazing

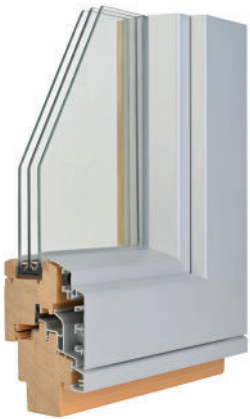
Drievoudig isolatieglas, ook wel “Triple beglazing” genoemd, heeft een betere isolerende werking dan Hoog-Rendements isolerend dubbelglas en heeft een tot wel 5x betere warmte- isolatie dan gewoon isolerend dubbelglas.

Het bestaat uit drie glasbladen die door twee afstandhouders van elkaar worden gehouden. Op twee glasbladen is aan de spouwzijde van het glas een heel dunne warmte reflecterende coating aangebracht en beide spouwen zijn gevuld met speciaal gas. De gebruikte gassoorten zijn (meestal) argon of krypton.
